VOLANT
Oil Tools Inc.

Componente
Articulante

Alineamiento Entre la Conexión de Tubería de Revestimiento y el Top Drive

Compensador Articulate Volant

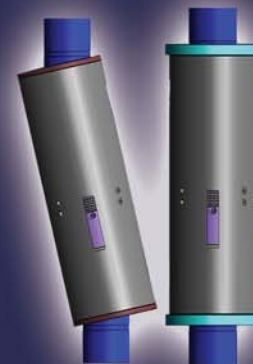
Compensador Articulate

Configuraciones de la Herramienta con:

Compensación y articulación completa

Solamente compensación (articulación enllavada para usar en plataformas de perforación inclinadas)

Volant ha desarrollado un compensador articulate para reducir el riesgo de la bajada de la tubería de revestimiento utilizando un top drive. Independientemente de si el operador elige utilizar Safety Nubbins o una herramienta para bajar, el compensador articulate se puede instalar en línea para reducir el riesgo de daños a la conexión, permitiendo la alineación fuera del eje a través de la herramienta. Un compensador de carga axial incorporado permite el "roscado suave" de la tubería de revestimiento reduciendo aún más los riesgos de dañar la conexión.
